## REQUALIFICAÇÃO E GESTÃO DE RIBEIRAS EM ÁREAS IRRIGADAS MEDITERRÂNICAS: APLICAÇÃO AO PERÍMETRO DE REGA DO EFMA

TESE APRESENTADA PARA OBTENÇÃO DO GRAU DE DOUTOR EM RESTAURO E GESTÃO  
FLUVIAIS

**MARIA HELENA NEVES BARBOSA**

2014

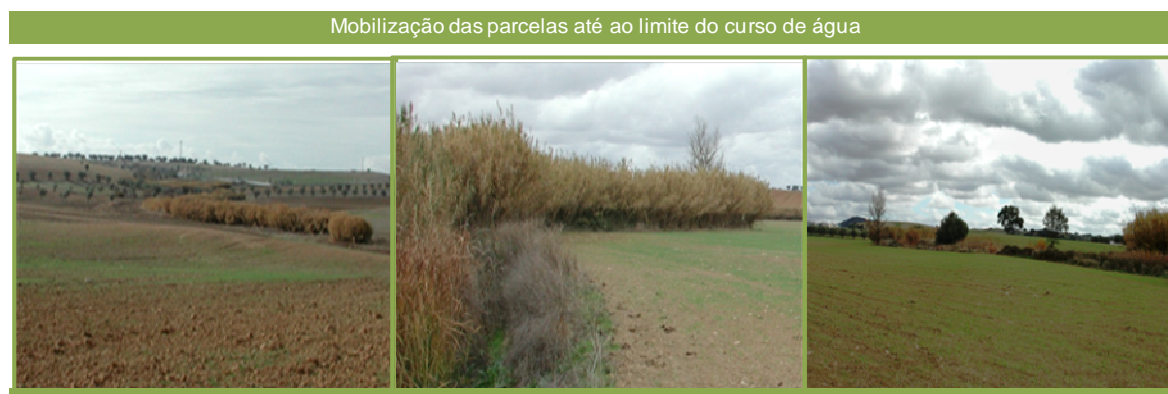
O uso de práticas agrícolas inadequadas em zonas ripárias, tais como mobilizações com alfaiais junto à margem das ribeiras, como é exemplo a figura 1.4, têm conduzido os cursos de água a impactes com afetações a nível do aumento de nutrientes e de sedimentos grossos e finos, para além de comprometer e impedir muitas vezes a recuperação da vegetação ribeirinha, pelo fato de invadir a zona do leito de cheia.

**Figura 1.4** - Parcela de terreno agricultado até à periferia de uma ribeira

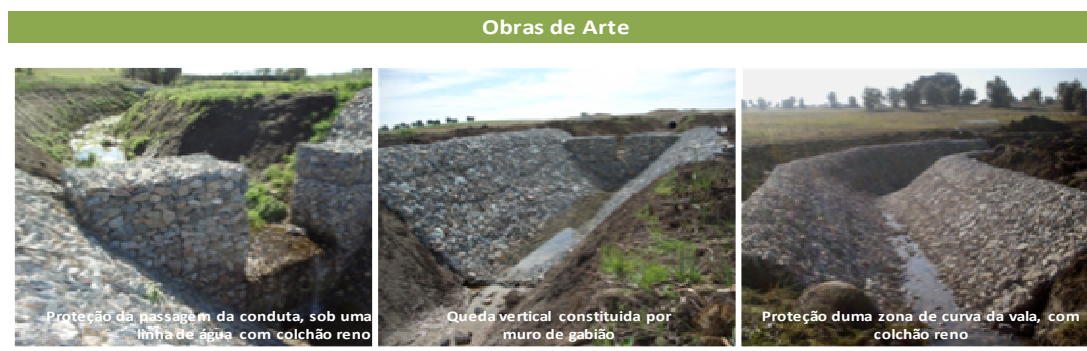
**Figura 2.10** - Exemplo de algumas obras de arte (EDIA, 2011)

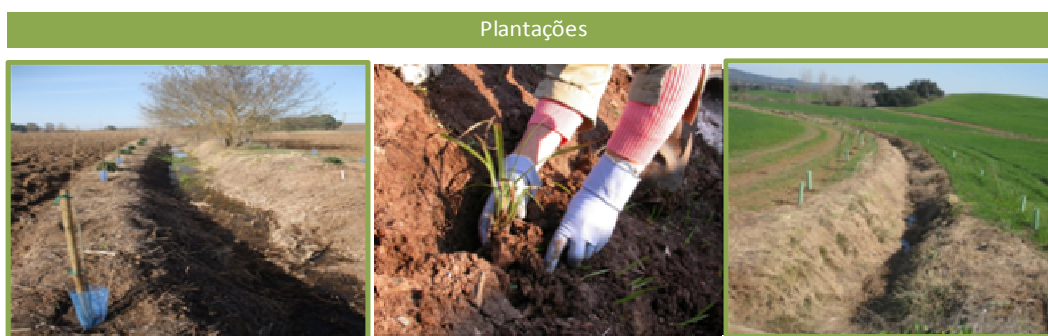
A figura 2.11, ilustra alguns exemplos de plantações que têm vindo a ser efetuadas.

**Figura 2.11** - Exemplos de plantações em curso de água intervencionados (EDIA, 2014)

Genericamente as plantações têm como objetivos, por um lado, completar o cordão arbóreo e arbustivo presente nas galerias ripícolas, promovendo a beneficiação dos povoamentos existentes e, por outro, criar a galeria ripícola, nos sectores onde a vegetação ribeirinha está ausente. Estas ações contemplam um conjunto de operações que variam consoante as características ecológicas dos troços dos cursos de água selecionados e que visam contribuir para a melhoria das condições pedológicas do solo, aumentando os processos de conservação com resultados positivos na diminuição dos fenómenos erosivos e potenciar a sustentabilidade do ecossistema ribeirinho.

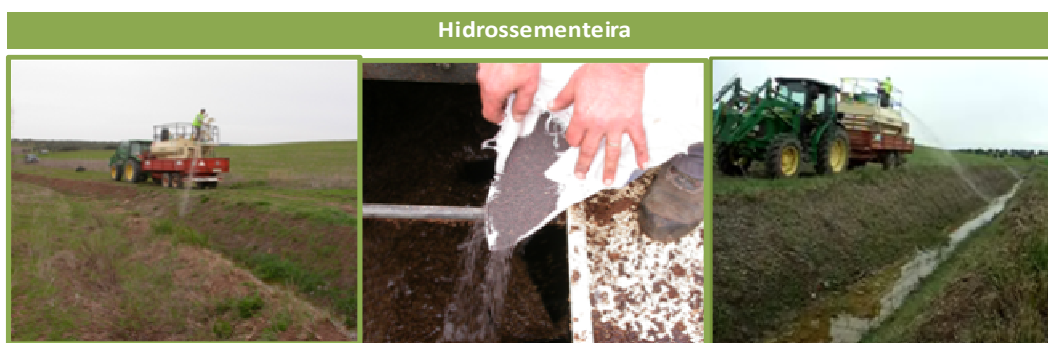
A hidrossementeira por outro lado consiste na aplicação de mistura de sementes, com objetivo de proceder ao revestimento vegetal dos taludes e margens, para melhoria das condições estéticas; prevenção de eventuais fenómenos erosivos, proteção de fontes de poluição exteriores; proteção dos recursos hídricos e dos ecossistemas associados. A figura 2.12 é exemplo do tipo de trabalhos associados a esta ação.

**Figura 2.12** - Exemplos da ação de hidrossementeira em cursos de água

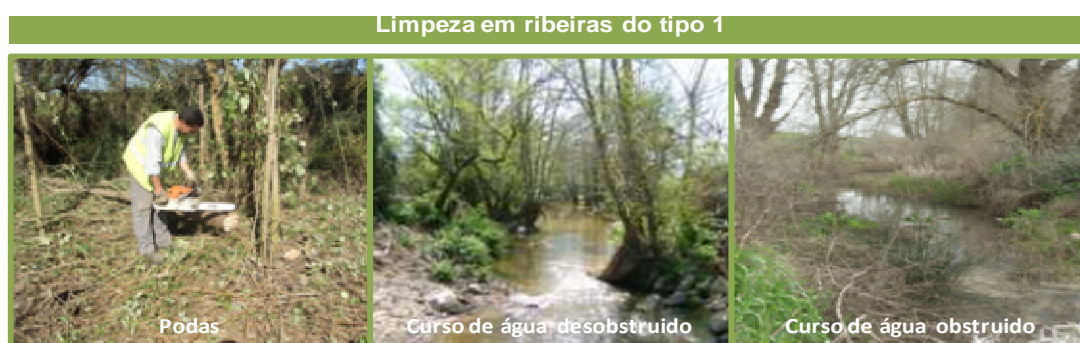
Os trabalhos de limpeza seletiva consistem num conjunto de operações destinadas à limpeza das ribeiras. Esta intervenção é adotada nas ribeiras cujo estado de manutenção não permita o escoamento adequado das águas, apesar da sua secção ser considerada suficiente para os caudais em trânsito. De uma forma geral e para ilustrar este tipo de limpeza, exemplifica-se com o auxílio da figura 2.13.

**Figura 2.13** – Exemplos de ações de limpeza seletiva e de cursos de água: desobstruído e obstruído

Em síntese, este tipo de ação de limpeza e desobstrução para ribeiras do tipo 1 consiste, essencialmente, na remoção de obstáculos (lixo, entulho, resíduos, material vegetal lenhoso morto, etc.), corte e poda de árvores e arbustos que obstruam o leito e reduzam a sua capacidade de vazão, e, no caso de existirem invasoras, também na limpeza seletiva de vegetação herbácea, canavial e de silvado.

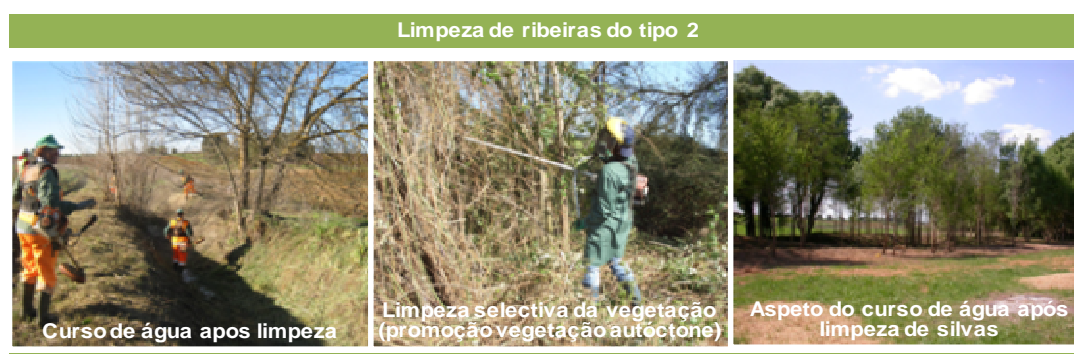
O desassoreamento consiste na remoção de materiais do fundo e/ou de plantas aquáticas que tendem a reduzir a capacidade de vazão, que obstruem ou impedem o escoamento adequado, e que dificultam o acesso aos cursos de água.

A figura 2.14 é exemplificativa dos tipos de ações de limpeza que se promovem em ribeiras do tipo 2.

**Figura 2.14** - Ilustração de exemplos relativamente à intervenção de limpeza

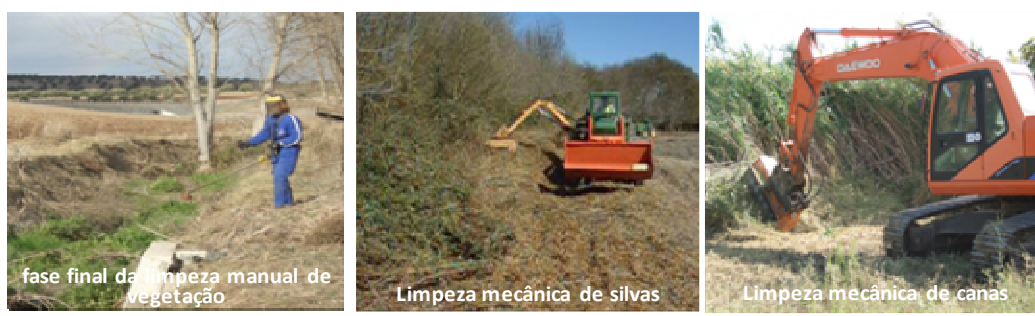
De salientar que os trabalhos de limpeza e desobstrução podem ser realizados de forma mecânica ou manual, consoante os parâmetros definidos (vide figura 2.15).

**Figura 2.15** - Ilustração de exemplos relativamente ao procedimento com a limpeza

A limpeza manual, quando bem orientada, e em zonas de maior sensibilidade, é preferível à limpeza mecânica, dado que existe um domínio maior do Homem sobre as ferramentas utilizadas, causando menos perturbações ao ecossistema. Por norma as operações de limpeza são acompanhadas por técnicos com formação ambiental, para que possam orientar os trabalhos, aconselhar o desenvolvimento das operações e tomar decisões em caso de dúvida.

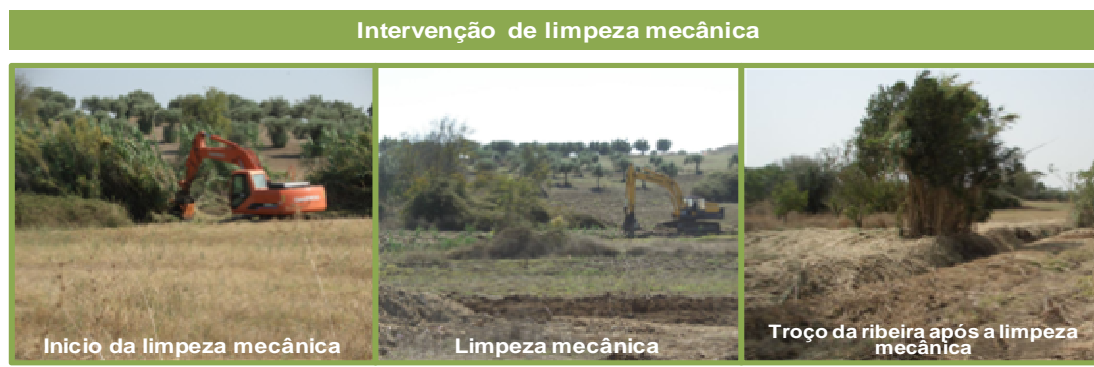
A imagem 2.16 ilustra o aspeto geral de uma ribeira, antes, durante e após a intervenção de limpeza mecânica, onde se verifica a remoção da vegetação de carácter invasor, que foi alvo de destroçamento.

**Figura 2.16** - Limpeza de canavial numa ribeira

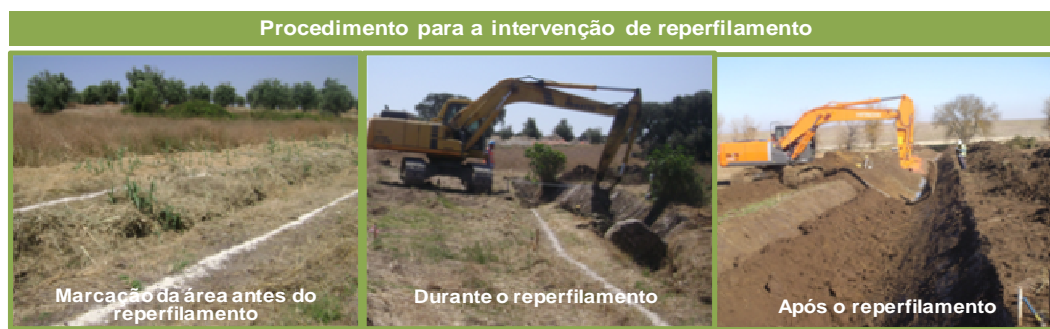
A figura 2.17 ilustra o procedimento adotado para a intervenção de reperfilamento e as diferentes fases (antes, durante e após o reperfilamento).

**Figura 2.17** - Antes, durante e após a intervenção de reperfilamento

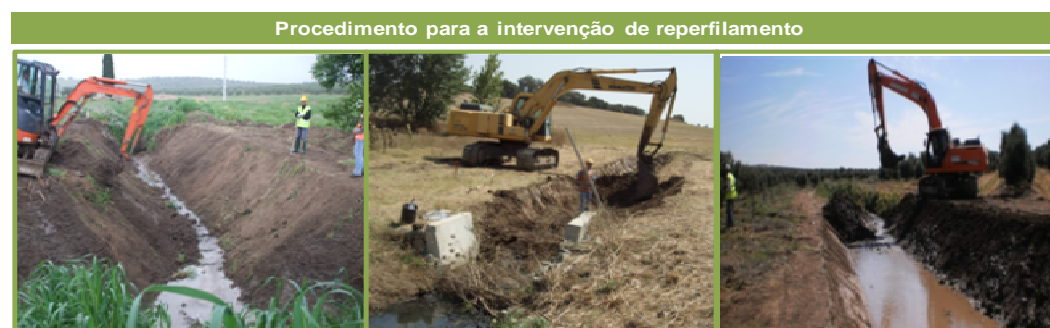
A figura 2.18 ilustra o procedimento adotado para a intervenção de reperfilamento.

**Figura 2.18** – Procedimento para o reperfilamento

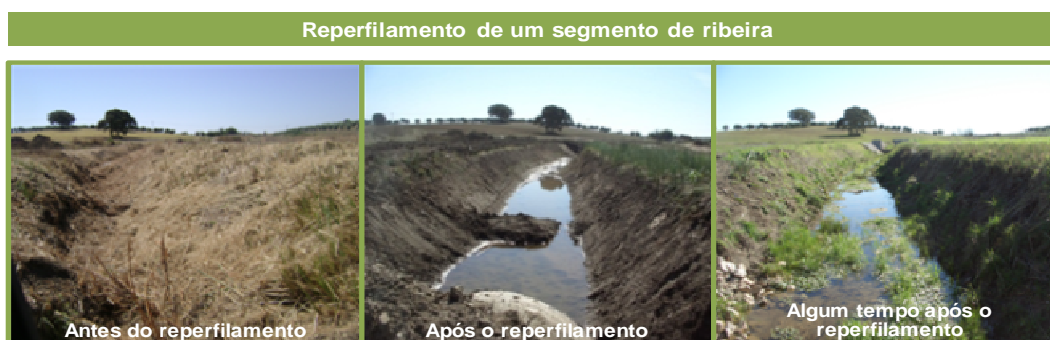
O aspeto geral da evolução de uma ribeira antes e após o reperfilamento pode ser observado na figura 2.19.

**Figura 2.19** - Aspeto geral da ribeira antes e após o reperfilamento

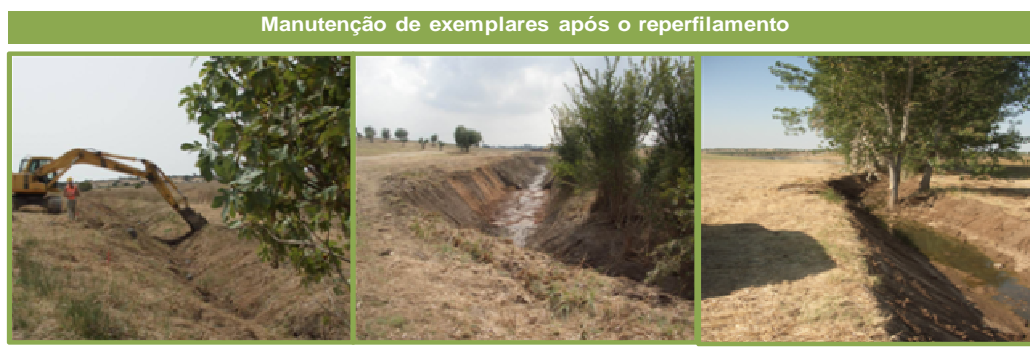
Importa ainda referir que, no âmbito da intervenção de reperfilamento, sempre que possível, mantém-se a vegetação arbustiva e autóctone do curso de água. Na imagem da figura 2.21 é possível verificar o estado de dois troços de ribeira após a intervenção de reperfilamento, que teve por objetivo o aumento da secção de vazão. De salientar que no troço da ribeira em questão, a intervenção manteve a meandrização e salvaguardou exemplares arbóreos existentes da galeria ripícola.

**Figura 2.21** - Manutenção da vegetação em troços sujeitos a reperfilamento

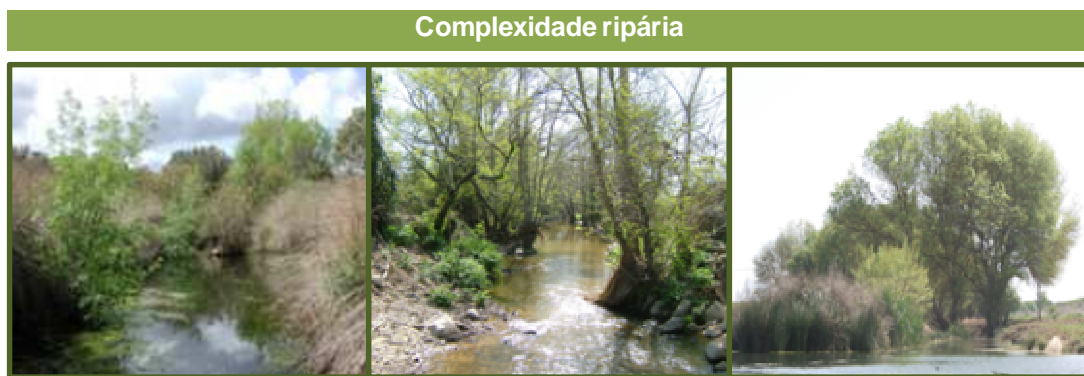
De referir, neste contexto, que se considera uma galeria ripícola com complexidade ripária admissível, a galeria que apresenta uma galeria ribeirinha bem estruturada e densa, representada por vários estratos (herbáceo, arbustivo e arbóreo) e dominada por espécies autóctones (vd. figura 2.22).

**Figura 2.22** – Galerias ripícolas com complexidade ripária elevada

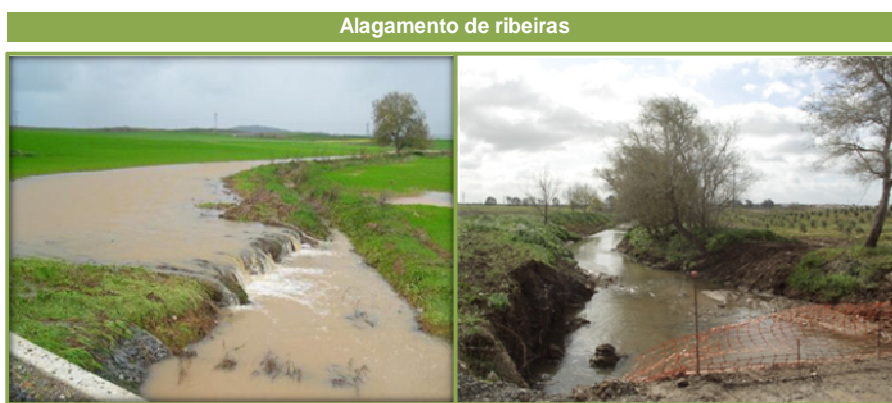
A figura 3.1 exemplifica duas ribeiras agrícolas da região do estudo, uma com menor capacidade de escoamento e outra com maior capacidade de escoamento onde é possível verificar a situação de alagamento temporário.

**Figura 3.1** - Alagamento temporário das ribeiras em estudo

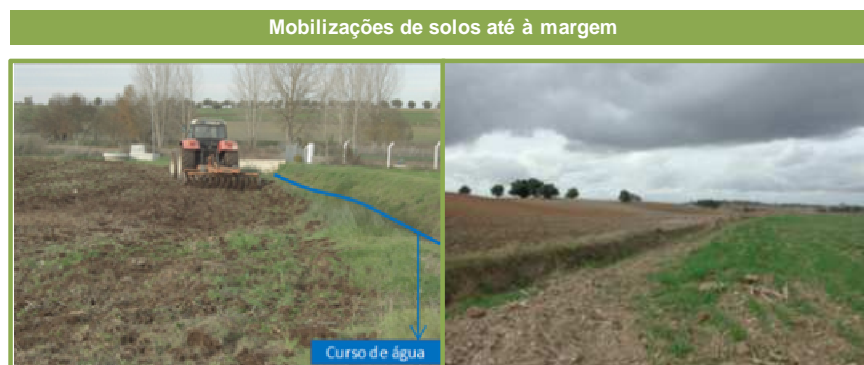
Uma outra característica das ribeiras localizadas em áreas agrícolas, é o facto de se encontrarem mobilizadas até à margem, sendo a zona de inundação ocupada na sua maioria por culturas agrícolas impedindo a conetividade lateral destes cursos de água.

**Figura 3.3** - Mobilização das parcelas agrícolas até junto às margens de ribeiras

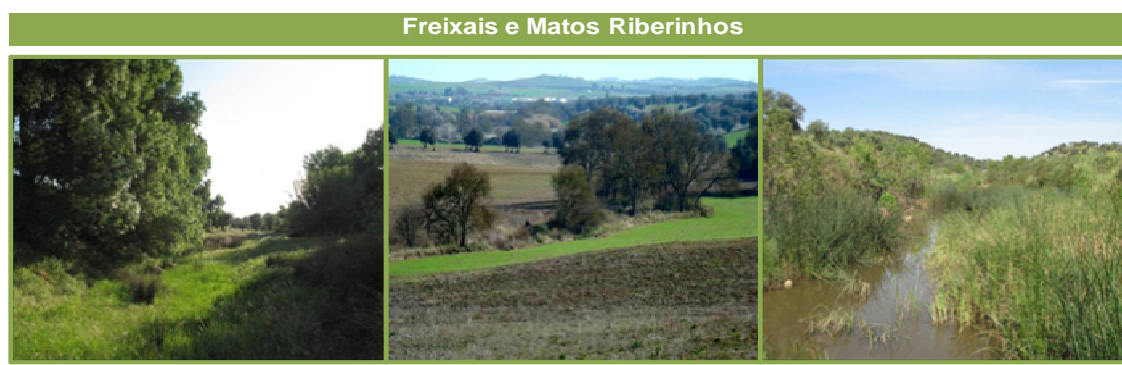
A figura 3.4 ilustra o exemplo das formações de freixiais e de matos ribeirinhos meridionais que caracterizam algumas das ribeiras.

**Figura 3.4** - Matos ribeirinhos meridionais e formações de freixais

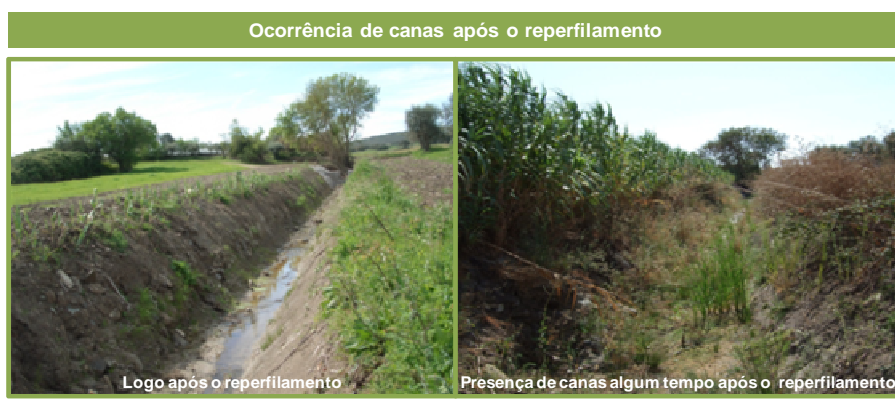
A imagem 3.5 ilustra o aspeto geral do mesmo troço de uma ribeira nas situações imediatamente após o reperfilamento e alguns meses após esta intervenção, onde se pode verificar a presença de espécie com carácter invasor.

**Figura 3.5** – Aspeto da vegetação invasora após o reperfilamento

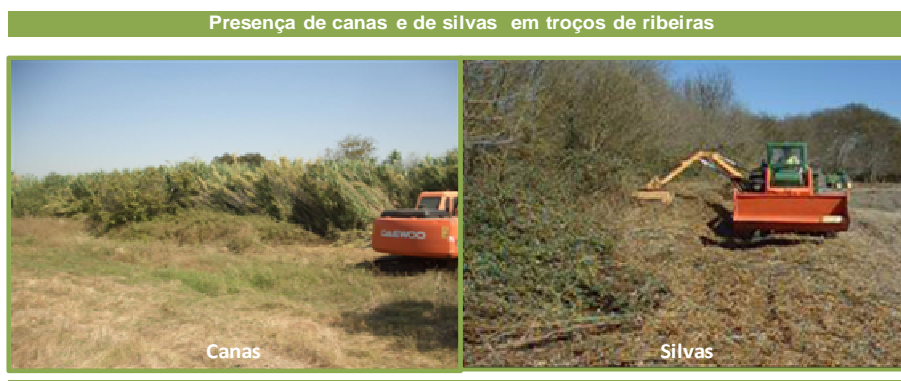
No caso das ribeiras agrícolas em estudo, verifica-se que, as espécies de invasoras mais comuns são *Arundo donax* (vulgo cana) e *Rubus ulmifolius* (vulgo silva).

A figura 3.6 ilustra as comunidades de canas e de silvas, muitas vezes presentes, principalmente em áreas agrícolas com maior artificialização.

**Figura 3.6** - Espécies de invasoras presentes em ribeiras agrícolas mediterrâneas

A cana (*Arundo donax*) é uma gramínea perene naturalizada na região Mediterrânica, considerada uma espécie invasora de carácter exótico, em corredores fluviais, devido às suas características competitivas. A cana causa diminuição da biodiversidade, interfere a nível da função hidráulica das ribeiras causando cheias e erosão dos taludes. Nas zonas ribeirinhas mostra-se altamente prejudicial pela quebra de biodiversidade e perigo de cheia por ocupação do leito de cheia. Reproduz-se sexualmente por sementes, mas nos locais onde não é autóctone reproduz-se assexuadamente através dos seus rizomas, que podem alcançar grandes distâncias desde a planta mãe. Os fragmentos dos rizomas são dispersos pelas correntes de água, podem secar durante anos sem perder a capacidade de emitir raízes quando voltam a ficar húmidos. A regeneração desta planta, também se processa através de fragmentos de colmos.

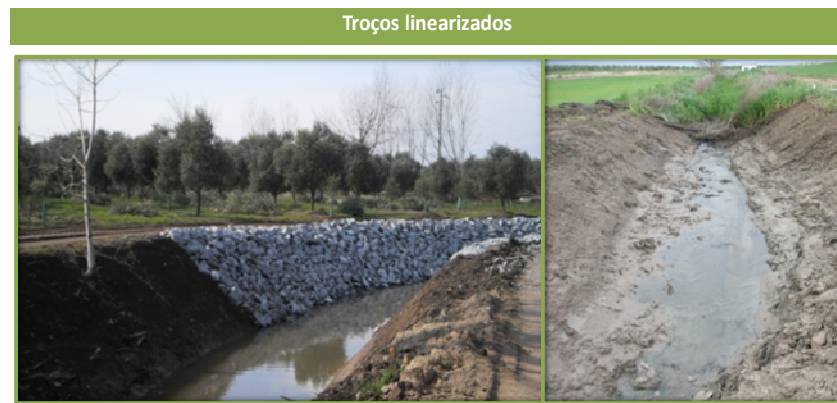
A figura 3.7 ilustra, por um lado, a aplicação de gabião como medida de contenção dos taludes, e por outro, a diferença entre um troço de ribeira intervencionado por reperfilamento e ainda sem qualquer intervenção.

**Figura 3.7** - Aplicação de gabião no talude, e ilustração de um troço já reperfilado

largura/ profundidade. Esta situação conduz ao aumento da energia hidráulica do curso de água e cria-se uma extrema instabilidade das margens, já que a altura das mesmas ultrapassa o valor crítico. Assim, estas são frequentemente mantidas com recurso a técnicas de engenharia civil, como betão armado e gabiões, acabando por conduzir à destruição dos habitats e à perda do efeito de orla, ou seja, das ligações funcionais transversais.

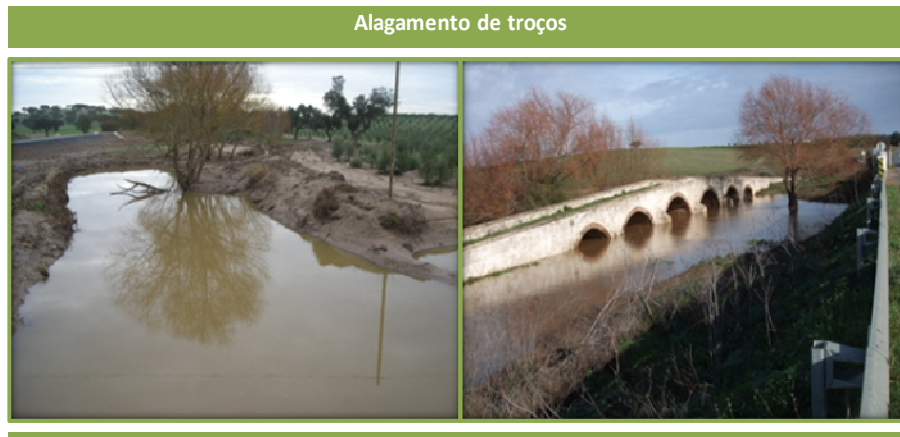
**Figura 3.8** - Exemplo de ribeiras com zonas de alagamento

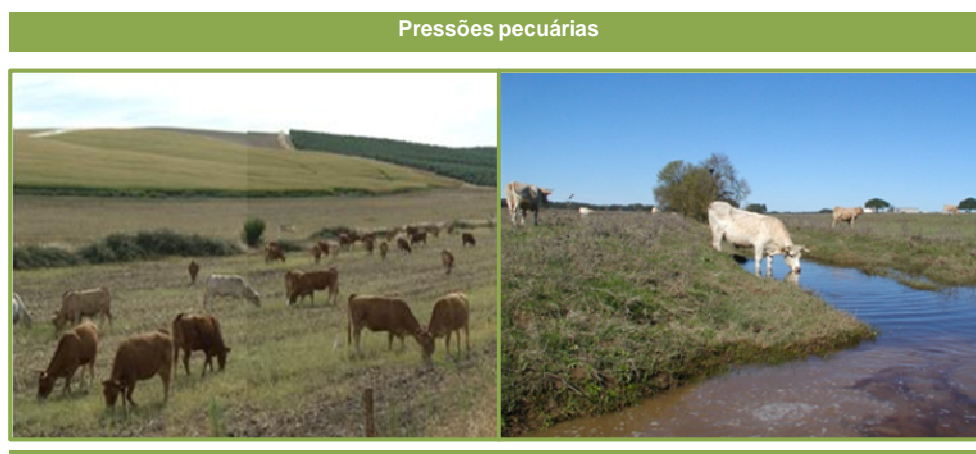
De salientar ainda, as pressões que ocorrem em troços de ribeiras, tais como pastoreio e abeberamento de gado (diretamente nas ribeiras), com impacte a nível das variáveis de vegetação das margens e taludes e a nível da qualidade da água (vd. figura 3.12).

**Figura 3.12** - Pressões em troços de ribeiras, resultantes da presença de efetivos de bovinos

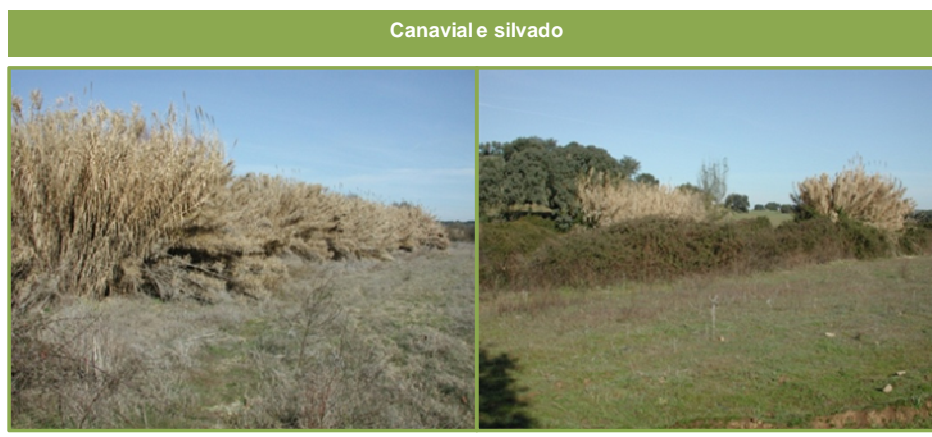
Para analisar o grau de invasibilidade nos troços analisados após as intervenções, analisou-se a variável de vegetação quantidade de canas e silvas (vd. figura 3.13). No caso das canas, esta espécie exótica apresenta grande capacidade de colonização, e a sua presença em troços de ribeiras encontra-se muitas vezes associada a situações de abandono das margens ou situações de artificialização, pelo que a sua presença após as intervenções é indicadora de quebra de biodiversidade e associada a fatores antrópicos.

**Figura 3.13** - Presença de canavial e silvado em margens e taludes de ribeiras

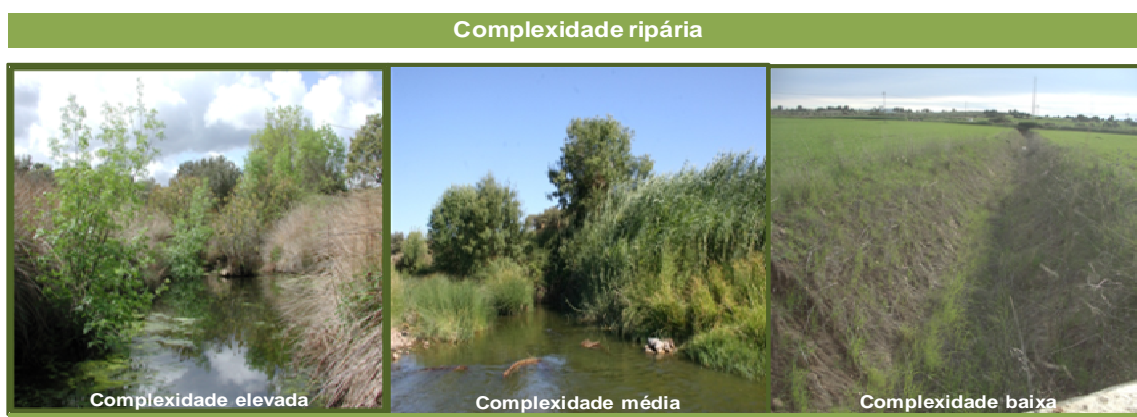
A avaliação desta variável foi baseada numa avaliação pericial, tendo por base a estrutura e densidade apresentadas. Esta variável, pode ser avaliada como complexidade ripária: “baixa” no caso de se observarem apenas comunidades herbáceas, ausência de regeneração natural, presença significativa de invasoras (canas e/ou silvas), substrato constituído sobretudo por sedimentos, e com pouco ou nenhum caudal; “baixa e média” no caso de existir vegetação herbácea e pontualmente arbustiva, regeneração natural pontual, presença de invasoras (canas e/ou silvas), substrato constituído por sedimentos e algum material com granulometria, e com pouco caudal; “média” nas situações em que apresenta vegetação herbácea e arbustiva, presença de regeneração natural, presença pontual de invasoras (canas e/ou silvas), substrato constituído por material com alguma representatividade granulométrica, e com caudal significativo, e por “elevada” no caso de comportar todos os estratos de vegetação (herbáceo, arbustivo e arbóreo), com muita regeneração natural, sem invasoras (canas e/ou silvas) ou com presença pouco significativa de invasoras, substrato granulométrico representativo, e com caudal considerável. Na figura 3.14 exemplificam-se alguns troços com diferentes complexidades ripárias.

Figura 3.14 – Exemplos de complexidade ripária

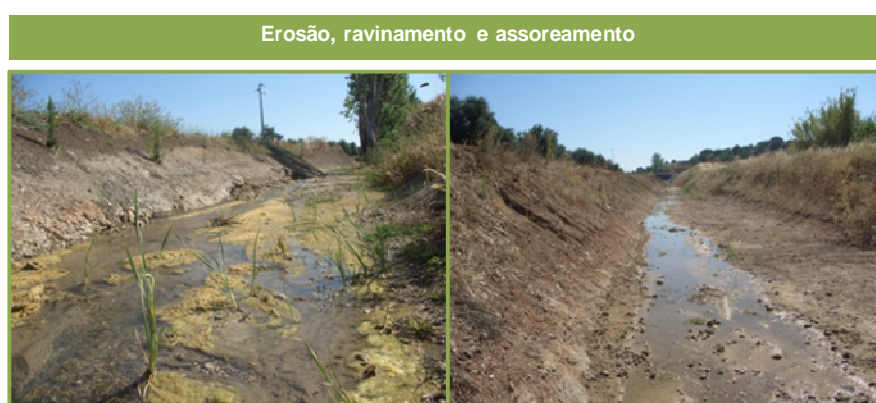
- **Erosão, ravinamento e assoreamento:** variável analisada para detectar níveis de alteração dos troços após as intervenções, sobretudo confrontar troços limpos com troços reperfilados. O facto de se afetar a vegetação das margens, taludes e rasto após a intervenção de reperfilamento, condiciona o caudal e retém os sedimentos mais grosseiros, tal como se constata na figura 3.15.

Figura 3.15 - Situações de erosão, ravinamento e assoreamento de troços de ribeiras

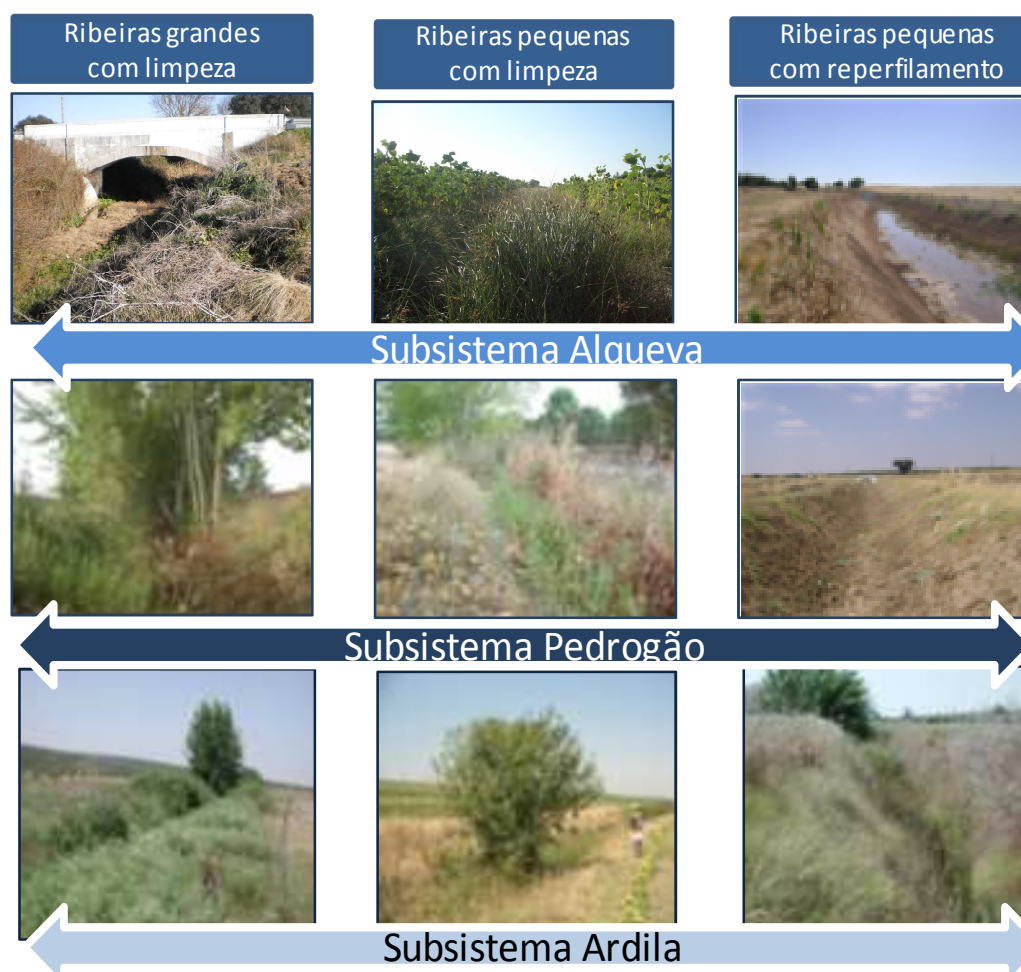
A figura 3.27 evidencia as situações referidas anteriormente, com ilustração de alguns troços após as intervenções de limpeza em ribeiras do tipo grande e pequeno e após a intervenção de reperfilamento em ribeiras do tipo pequeno nos três subsistemas em estudo.

**Figura 3.27** - Aspeto geral da cobertura da vegetação nas margens de troços de ribeiras pequenas (com limpeza e reperfilamento) e ribeiras grandes (com limpeza) localizados nos Perímetros dos Subsistemas de Alqueva, Pedrogão e Ardila

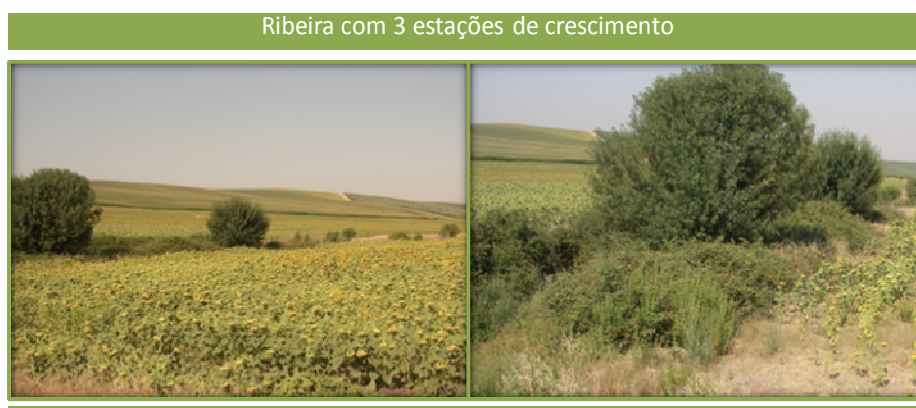
A figura 3.36, evidencia-se a presença de vegetação herbácea e arbustiva nas margens, em troços de uma ribeira já com 3 estações de crescimento.

**Figura 3.36** - Vegetação herbácea e arbustiva presente nas margens de troços de ribeira com 3 estações de crescimento

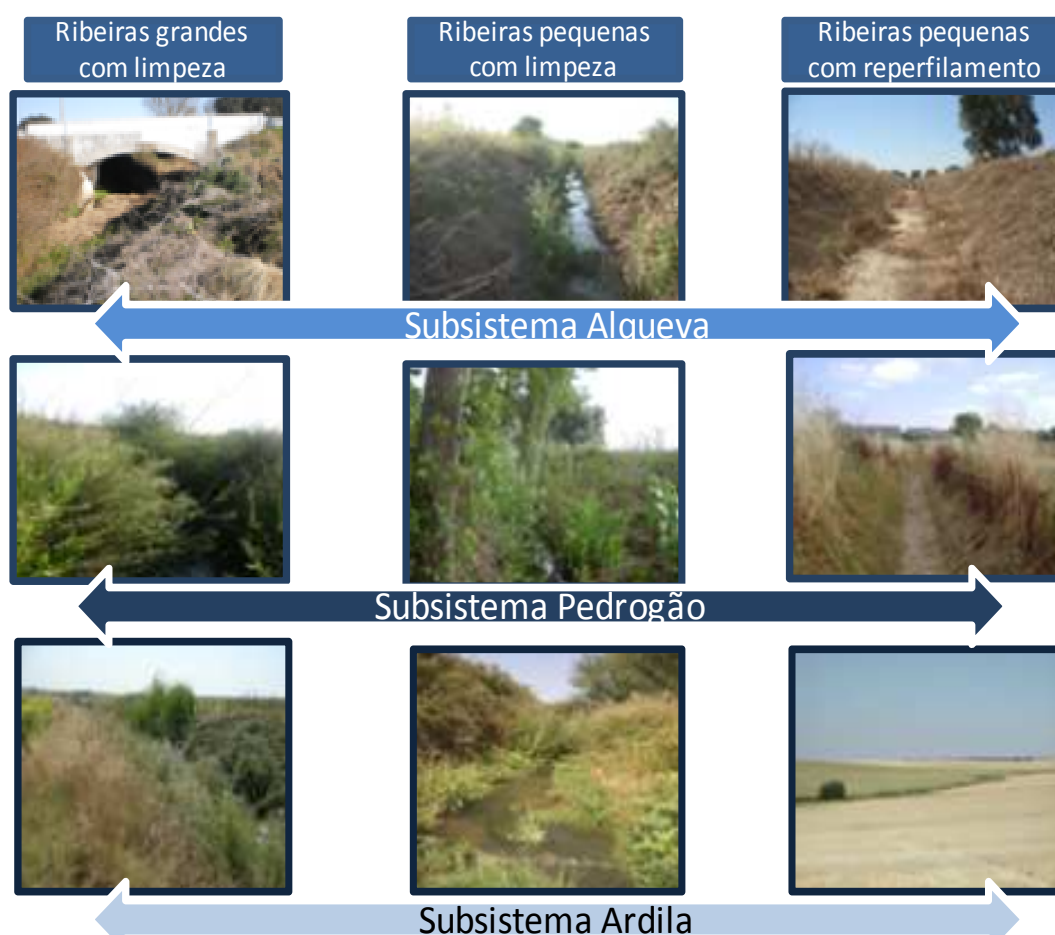
A figura 3.47 ilustra o aspeto geral dos troços após as intervenções de limpeza e de reperfilamento em ribeiras grandes e pequenas dos perímetros dos subsistemas de rega do Alqueva, Pedrogão e Ardila.

**Figura 3.47** - Aspeto geral da quantidade de silvas em troços de ribeiras pequenas (com limpeza e reperfilamento) e ribeiras grandes (com limpeza) localizadas nos Perímetros dos Subsistemas em estudo

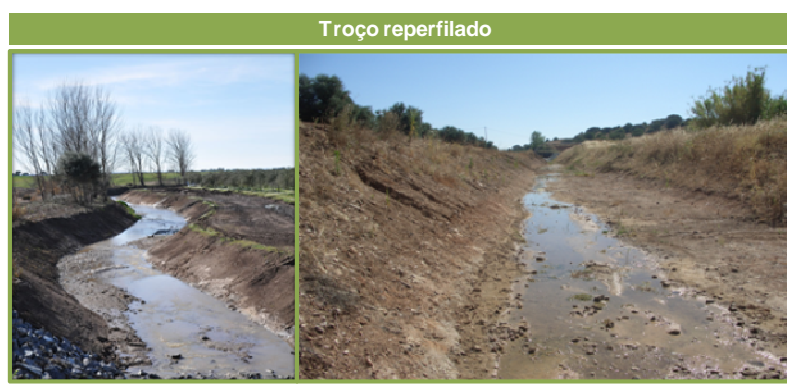
**Figura 4.1** - Troços de ribeiras após o reperfilamento

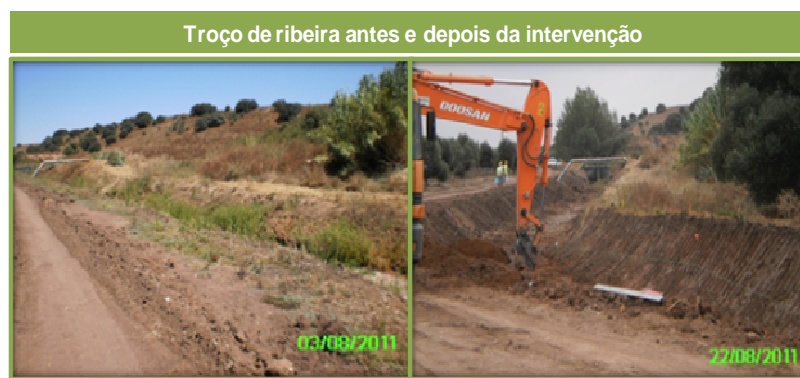
Na figura 4.2 pode-se constatar o mesmo curso de água antes e após a intervenção de reperfilamento.

**Figura 4.2** - Comparação entre a situação antes e após o reperfilamento

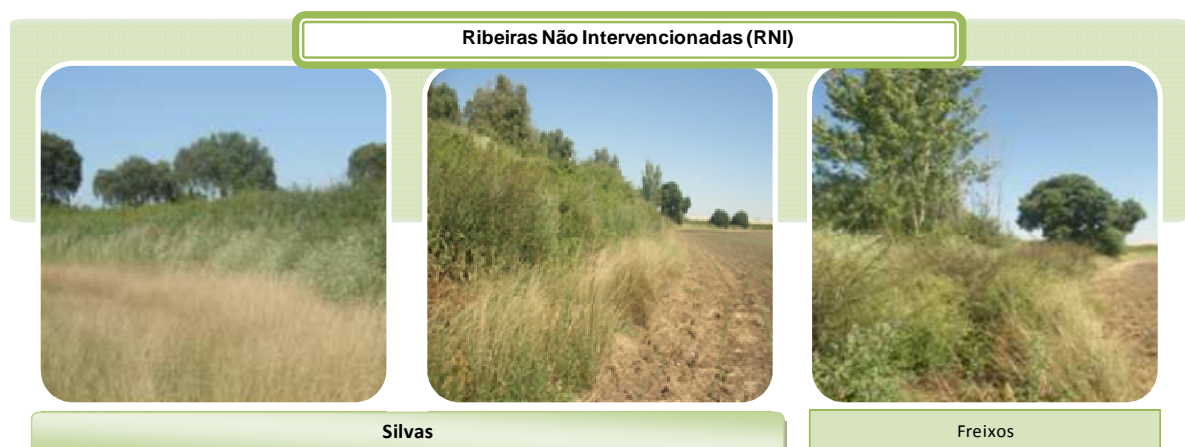
A ribeira do tipo grande que **não** foi **intervençionada (RNI)** caracteriza-se, em termos de composição florística (vd. figura 4.7) por espécies herbáceas (*Typha angustifolia*) e de carácter invasor (*Rubus sp.*), embora também se observe a presença de espécies do estrato arbóreo (*Fraxinus angustifolia*). Esta constatação deve-se sobretudo ao facto das formações ripícolas presentes na ribeira serem fortemente alteradas e degradadas, situação que propícia a expansão de *Rubus sp.* (silvas) e *Arundo donax* (Canas).

**Figura 4.7** - Estratos e espécies de vegetação presentes na ribeiras não intervencionada do perímetro do subsistema de Alqueva

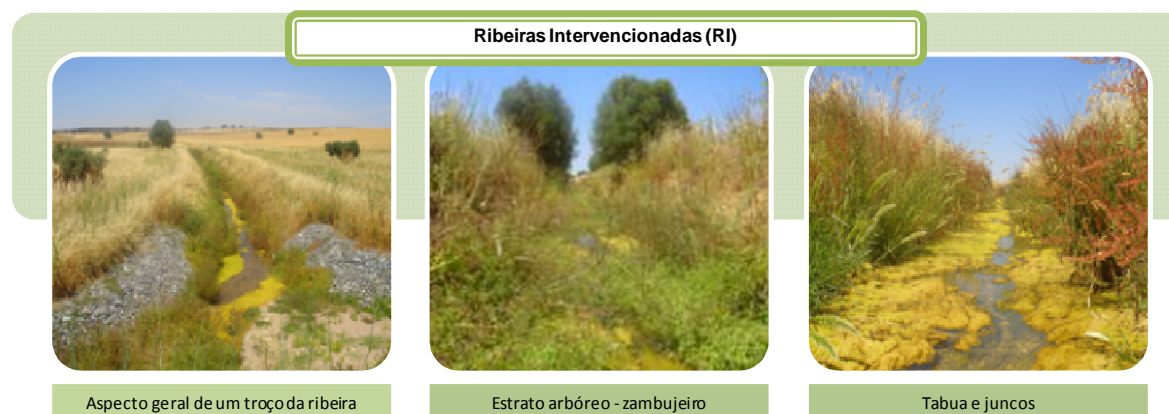
A figura 4.8 ilustra a **ribeira intervencionada (RI)** que se localiza no perímetro do subsistema de Alqueva. Caracteriza-se pelo facto de apresentar comunidades ripícolas constituídas sobretudo por estrato herbáceo (espécies helófitas como a Tabua - *Typha dominguensis* e juncos (*Scirpus holoschoe*) e pontualmente por algumas espécies de zambujeiro (*Olea europaea* L.).

Em termos de composição florística presente nesta ribeira, esta apresenta um valor botânico reduzido devido ao confinamento da vegetação ripícola e sub-ripícola às imediações da ribeira.

**Figura 4.8** - Estratos e espécies presentes na ribeira intervencionada

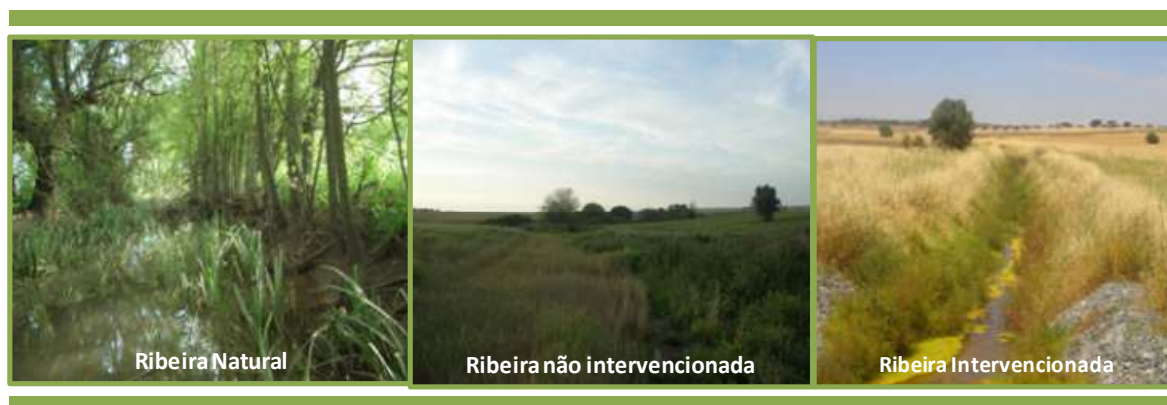
A figura 4.10 ilustra exemplos de troços amostrados e da variável em análise.

**Figura 4.10** - Cobertura de vegetação nas margens, taludes e rasto em troços de ribeiras: natural, não intervencionada e intervencionada

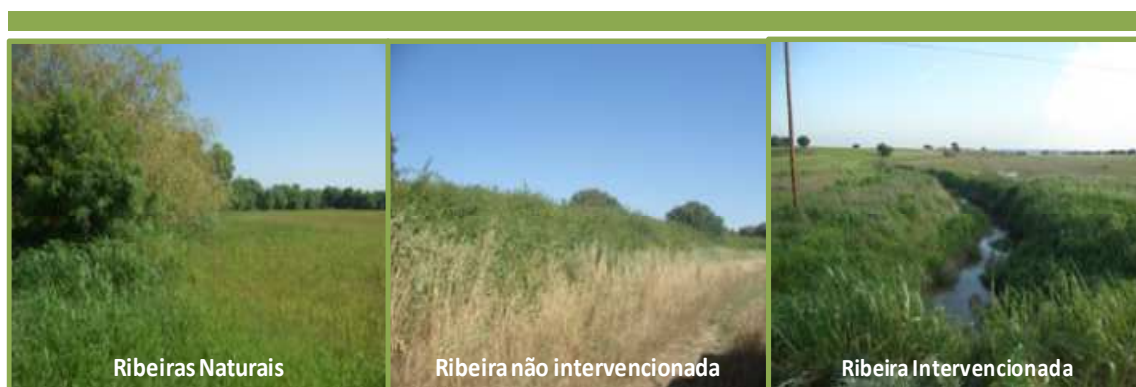
A única variação de desvio padrão observada registou-se nos troços de ribeira não intervencionada, com silvas e canas, tendo esta variação ocorrido com maior magnitude no caso das silvas. Nos troços de ribeiras, natural e intervencionada não se verificou a presença de canas e de silvas, pelo que não se analisou o desvio padrão.

**Figura 4.12** – Quantidade de silvas e canas em troços de ribeiras: natural, não intervencionada e intervencionada

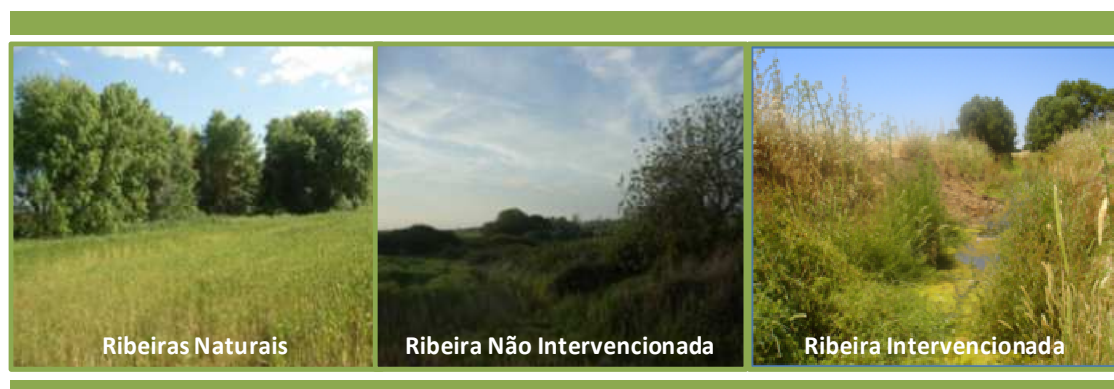
As imagens de troços de ribeiras naturais, não intervencionadas e intervencionadas a evidenciar o grau de complexidade ripária encontram-se na figura 4.14.

**Figura 4.14** - Complexidade ripáriada galeria ripícola em troços de ribeiras: natural, não intervencionada e intervencionada

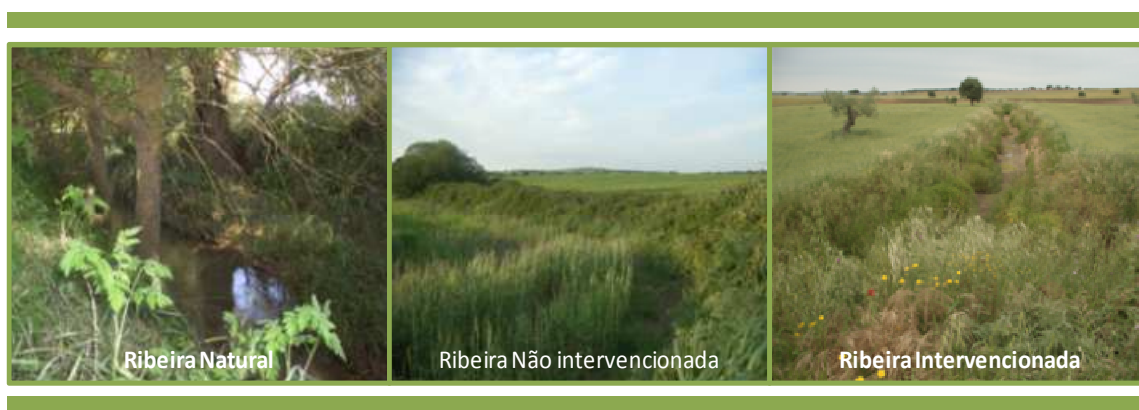
Exemplos de troços localizados em ribeiras: natural, não intervencionada e intervencionada, encontram-se ilustrados na figura 4.16.

**Figura 4.16** – Troços de ribeiras, natural e não intervencionada sem evidência de sinais de erosão, ravinamento ou assoreamento e situação de erosão em troço de ribeira intervencionada

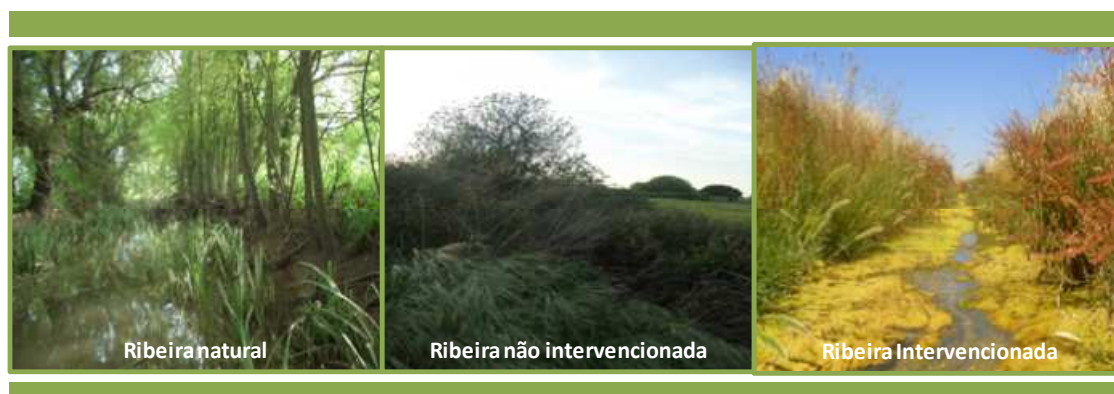
Nos troços de ribeiras analisados (vd. figura 4.18), todas as formas do canal de secção em retângulo irregular apresentaram variação idêntica.

**Figura 4.18** - Forma do canal em secção de retângulo irregular nos troços de ribeira: natural, não intervencionada e intervencionada

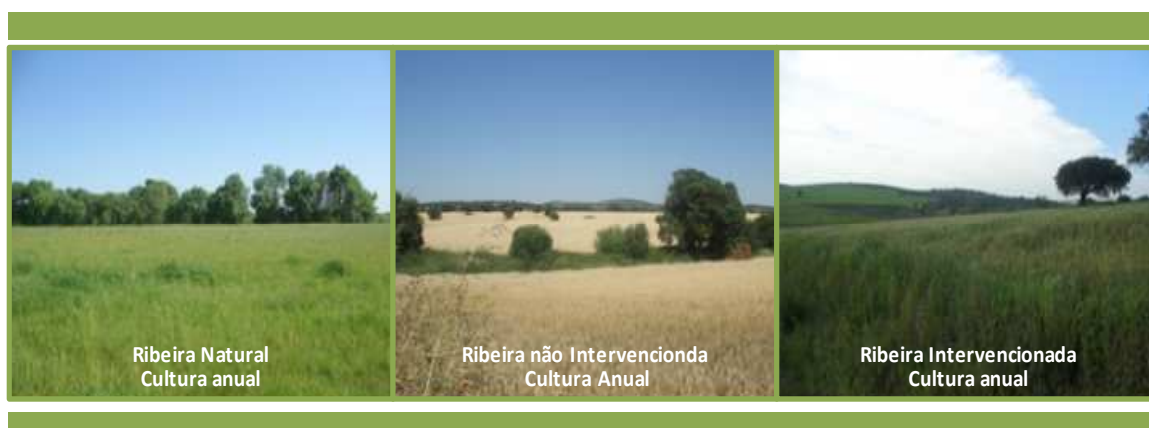
A figura 4.20 ilustra a ocupação cultural nos terrenos limítrofes às ribeiras em estudo.

**Figura 4.20** - Culturas anuais nas parcelas contíguas às ribeiras: natural, não intervencionada e intervencionada

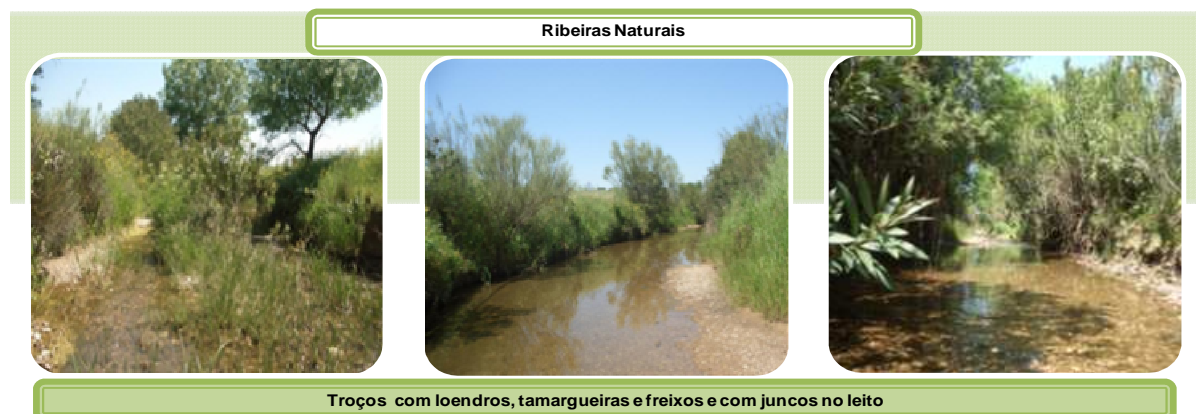
De um modo geral a **ribeira natural (RN)** localizada na área do perímetro de rega do Pedrogão caracteriza-se pela presença de vegetação herbácea, nomeadamente juncos (*Scirpus holoschoe*) e tabuas (*Typha dominguensis*) e arbustiva, tais como loendros (*Nerium oleander*) e tamargueiras (*Tamarix africana*) e em casos pontuais ocorre a presença de vegetação de porte arbórea como os Freixos (*Fraxinus angustifolia*) (vd. figura 4.21).

**Figura 4.21** - Estratos e espécies de vegetação presentes na ribeira natural no perímetro do subsistema de Pedrogão

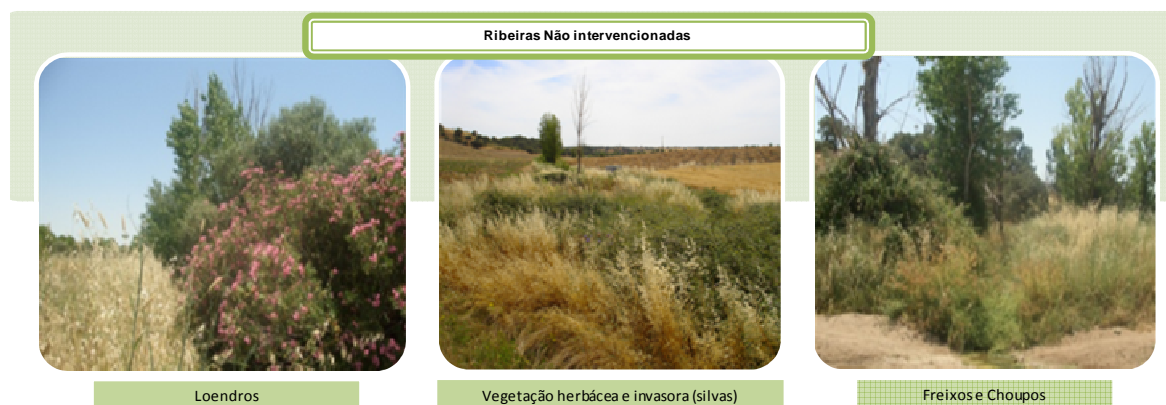
A figura 4.22 ilustra a **ribeira não intervencionada (RNI)**, que se caracteriza por uma galeria ripícola dominada por espécies de porte arbóreo como os choupos (*Populus alba*) e freixos (*Fraxinus angustifolia*) mais concretamente nas margens junto ao topo dos taludes, e pontualmente de porte arbustivo como os loendros (*Nerium oleander*), caracterizando-se também por uma galeria sub-ripícola com vegetação herbácea abundante. O leito encontra-se, de uma forma geral, com vegetação herbácea encontrando-se os taludes dominados pela vegetação herbácea, com a frequente ocorrência, embora de forma pontual de vegetação arbustiva de caráter invasora como as silvas (*Robus ulmifolius*).

**Figura 4.22** - Estratos e espécies de vegetação presentes na ribeira não intervencionada do perímetro do subsistema de Pedrogão

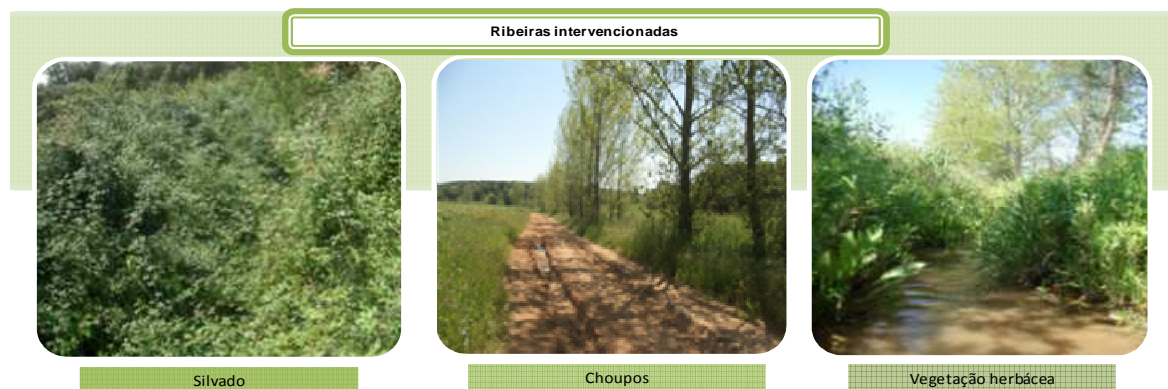
A **ribeira intervencionada (RI)** localizada no Subsistema do Pedrogão (vd. figura 4.23) caracteriza-se pela presença de vegetação de porte arbóreo como choupos (*Populus nigra*), de porte arbustivo

como o silvado (*Rubus ulmifolius*) e herbáceo, tais como tábua (*Hype dominguensis*), hortelã-brava (*Mentha suaveolens*), baganha (*Tamus communis*), rabaças (*Apium nodiflorum*), balanço-bravo (*Avena sterilis L.*), salsa brava (*Apium modiflorum*), tanchagem de água (*Alisma plantago aquática L.*).

**Figura 4.23** - Estratos e espécies de vegetação presentes na ribeira não intervencionada do perímetro do subsistema de Pedrogão

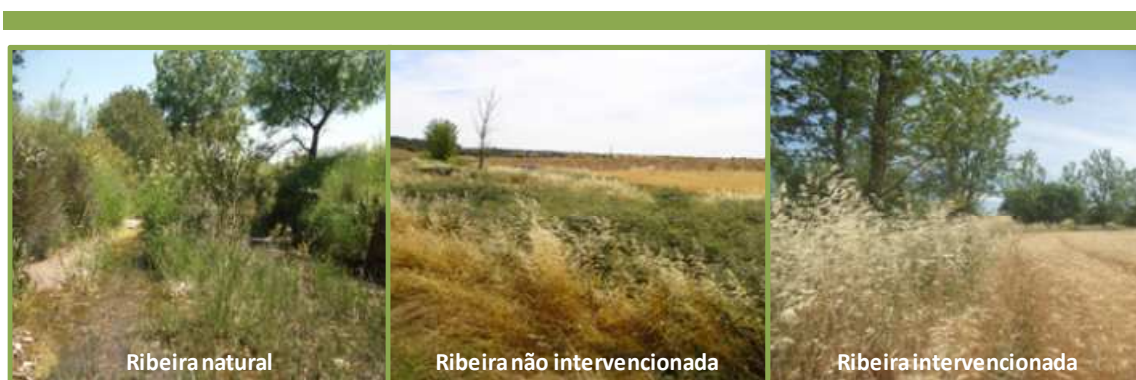
A figura 4.25 evidencia a cobertura da vegetação em troços das ribeiras grandes: natural, não intervencionada e intervencionada.

**Figura 4.25** - Cobertura da vegetação em troços de ribeiras natural, não intervencionada e intervencionada
